**SUBSECRETARÍA DE GESTIÓN DE LA INFORMACIÓN Y ANÁLISIS DE
RIESGOS**

INFORME N°. SNGRE-IASR-08-2021-036

ASUNTO: Análisis y actualización de las zonas de susceptibilidad a deslizamientos del sector de La Armenia

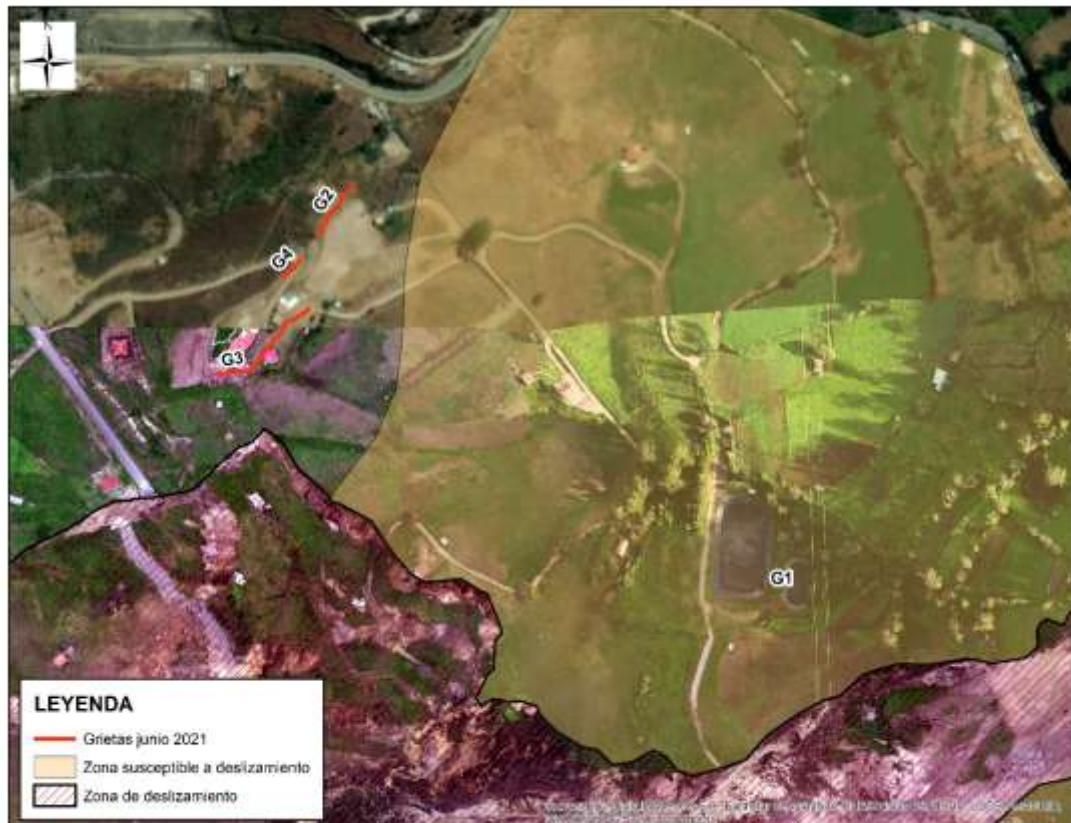
Figura 2: Ubicación de los lugares donde se evidenció nuevas grietas en el sector La Armenia.

GRIETAS INSPECCIONADAS	SECTOR	COORDENADAS E/N	OBSERVACIÓN
G1	Piscina de Oxidación	730258/ 9747051	Formación de grietas de tracción con espesores de 6,30 mm (rumbo N 59°E) y espesores de 132 mm (rumbo N 57°E).
G2	La Gallera	729852/9747405	Formación de grietas de tracción con una longitud aproximada de 59 metros, con espesores de 7 a 10 mm (rumbo N50°W).
G3	La Gallera	729796/9747283	Formación de grietas de tracción con una longitud aproximada de 110 metros, con espesores de 7 a 10 mm (rumbo S20°W).
G4	La Gallera	729814/9747349	Formación de grietas de tracción con una longitud aproximada de 25 metros, un espesor promedio aproximado de 7 a 10 mm (rumbo N45°W).

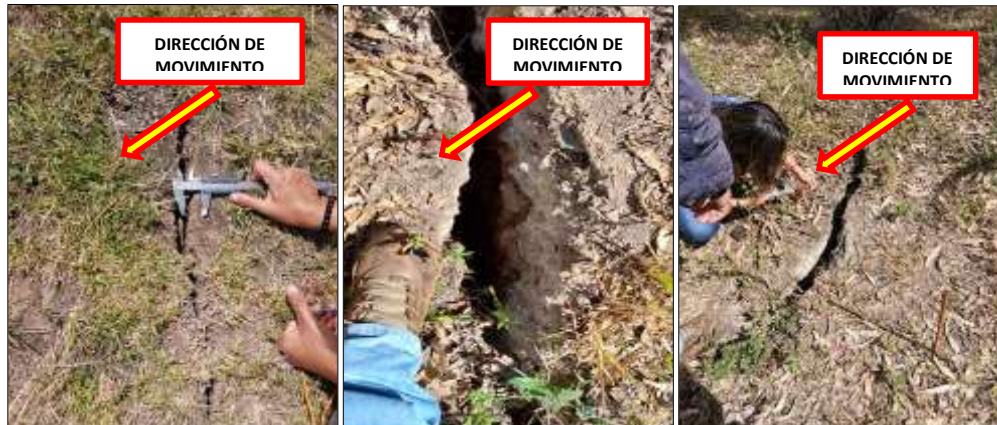
A. GRIETAS G1, SECTOR PISCINA DE OXIDACIÓN

La piscina de oxidación del GAD Municipal de Chunchi (fuera de funcionamiento) se encuentra en el sector de La Armenia, aproximadamente a 120 metros del deslizamiento ocurrido el 12 de febrero de 2021, en el sector se evidenció la formación de grietas generadas por efectos de esfuerzos de tracción con espesores de 6,30 mm (rumbo N 59°E) y espesores de 132 mm (rumbo N 57°E). Ver fotografía 1 y figura 2.

Fotografía 1. Imágenes de grietas G1 en sector circundante a la piscina de oxidación.

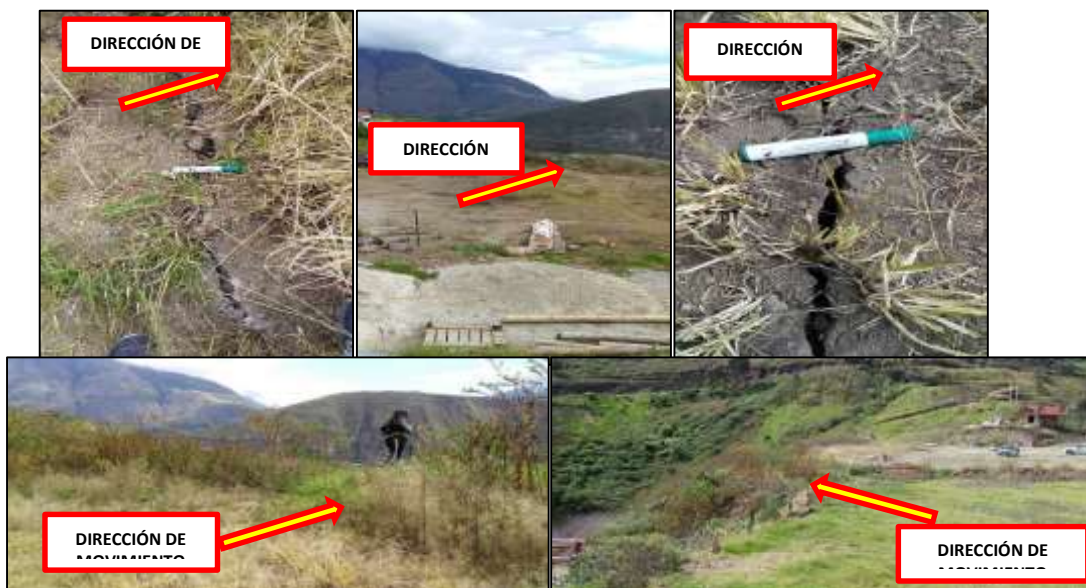
1.- GRIETAS G2 EN EL SECTOR LA GALLERA.

El sector inspeccionado se encuentra en el sector de La Armenia, aproximadamente a 250 metros del deslizamiento ocurrido el 12 de febrero de 2021, en el sector se evidenció que existen grietas producidas por efectos de esfuerzos de tracción con una longitud aproximada de 59 metros, un espesor promedio aproximado de 7 a 10 mm (rumbo N50°W). Ver fotografía 2 y figura 2.

Fotografía 2. Imágenes de grietas G2 en el sector La Gallera.

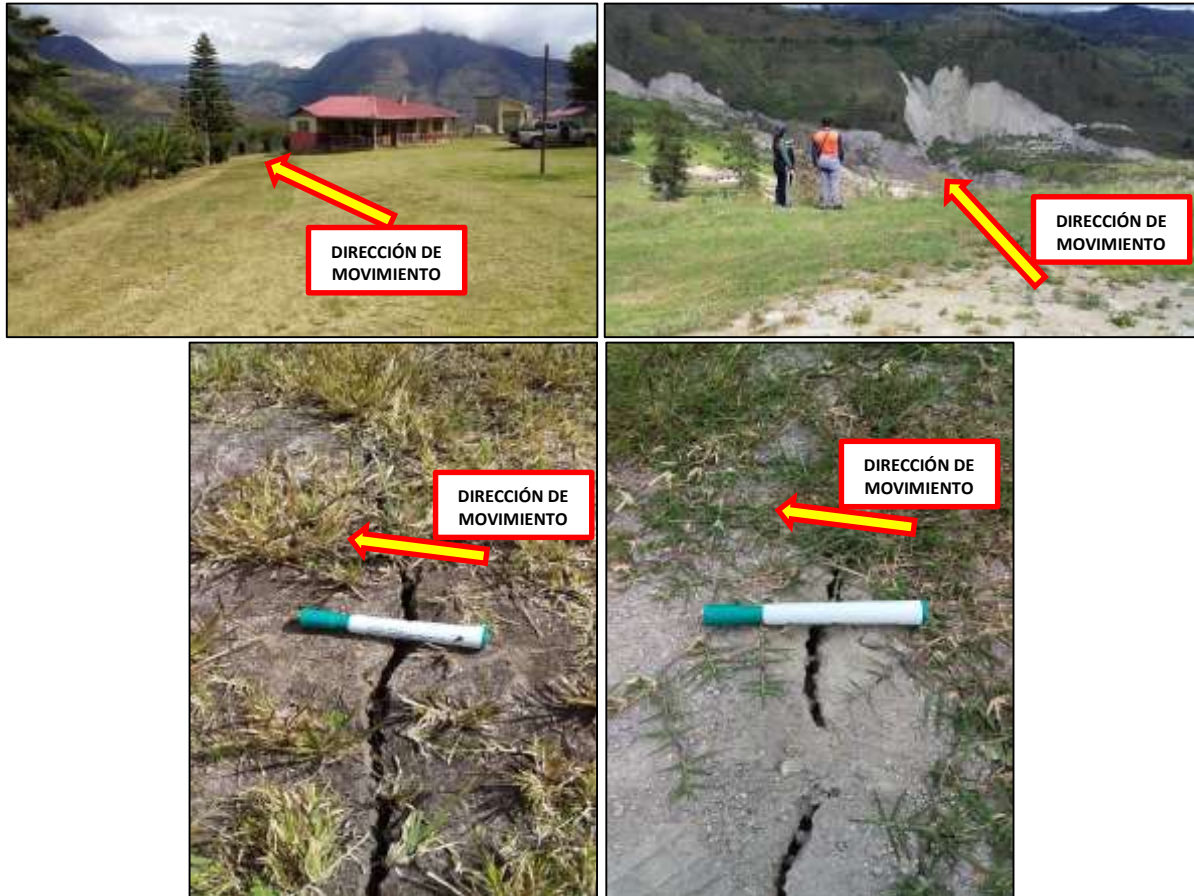
2.- GRIETAS G3, EN SECTOR LA GALLERA

El sector inspeccionado se encuentra en el sector de La Armenia, aproximadamente a 100 metros del deslizamiento ocurrido el 12 de febrero de 2021, en el sector se evidenció que existen grietas producidas por efectos de esfuerzos de tracción con una longitud aproximada de 110 metros, un espesor promedio aproximado de 7 a 10 mm (rumbo S20°W). Ver fotografía 3 y figura 2.

Fotografía 3. Imágenes de grietas G3 en el sector La Gallera.

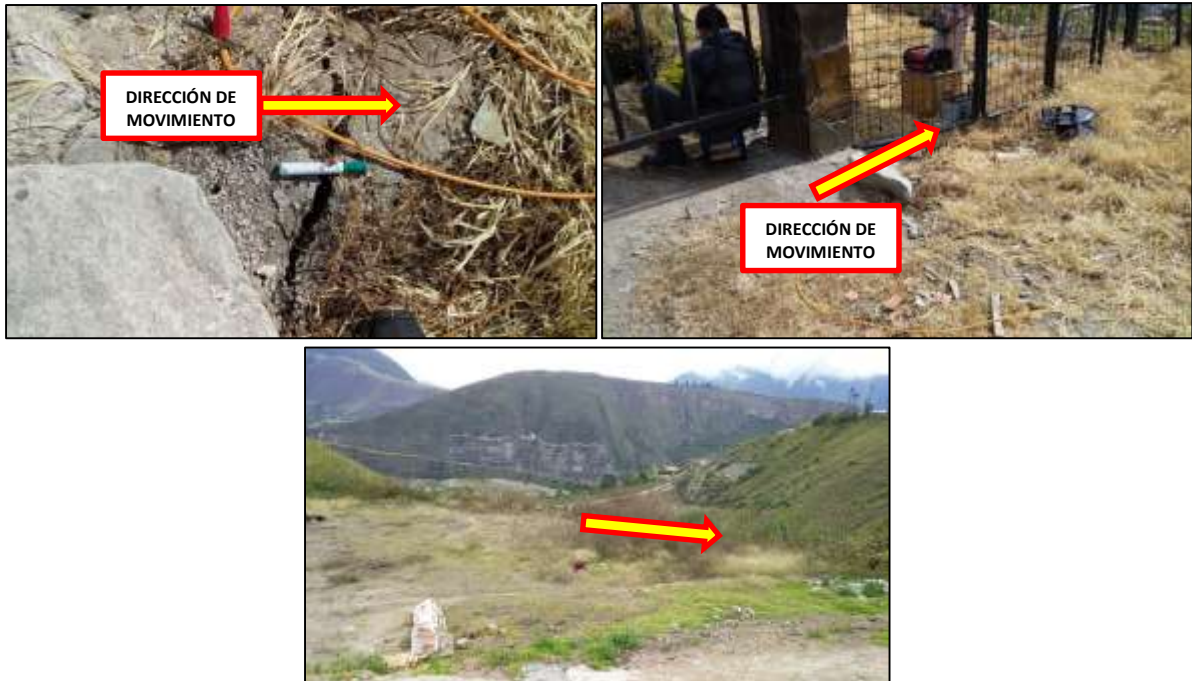
3.- GRIETAS G4 EN SECTOR LA GALLERA.

El sector inspeccionado se encuentra en el sector de La Armenia, aproximadamente a 180 metros del deslizamiento ocurrido el 12 de febrero de 2021, en el sector se evidenció que existen grietas producidas por efectos de esfuerzos de tracción con una longitud aproximada de 25 metros, un espesor aproximado de 7 a 10 mm (rumbo N45°W). Ver fotografía 4 y figura 2.

Fotografía 4. Imágenes de grietas G4 en el sector La Gallera.

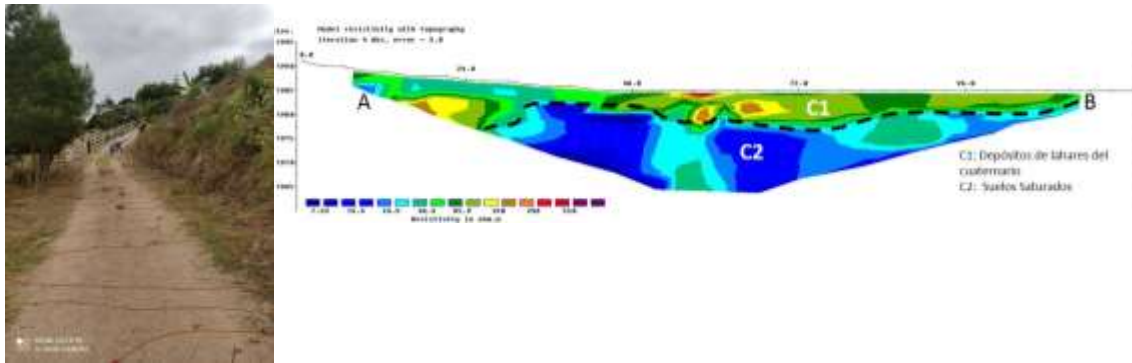
Figura 4. ERT – La Armenia 1, aplicado el método gradiente

Entre las cotas de elevación 1.980 y 1990 m.s.n.m., se encuentra la capa (C1), donde se evidencia contraste en sus lecturas de resistividad, las cuales pueden estar asociadas a materiales depositados de forma caótica producto de movimientos en masa ocurridos anteriormente en el sitio, donde los valores de resistividad están en el rango de 46 a 550 Ω .m., lo cual indica la presencia de depósitos coluviales antiguos o suelos residuales semi-compactos con medio o alto contenido de humedad, con un espesor aproximado de 10 metros.

En la capa siguiente (C2) se aprecia, desde la cota de elevación 1983 hasta 1965 m.s.n.m., que se encuentra a una profundidad de 18 metros, debido a que los valores de resistividad están en el rango de 7 a 24 Ω .m, identificada como materiales poco cohesivos que podrían representar depósitos de arcillas o limos con un alto contenido de agua, este material no se encuentra compacto, porque contiene un alto porcentaje de sedimentos. Estos sedimentos pueden provenir de deposición por flujos de deslizamientos y fragmentos rocosos desprendidos en la parte alta de la zona de depresión entre colinas y depositados por gravedad. (Figura 4)

- Los ensayos de prospección geofísica a través del tomógrafo ABEM Terrameter LS 3000, permitió obtener información del subsuelo. En el perfil eléctrico (**ERT- La Armenia 1**) indica materiales depositados de forma caótica producto de movimientos en masa ocurridos anteriormente en el sitio, donde los valores de resistividad están en el rango de 46 a 550 Ω .m., lo cual indica la presencia de depósitos coluviales antiguos o suelos residuales semi-compactos con medio o alto contenido de humedad, con un espesor aproximado de 10 metros.

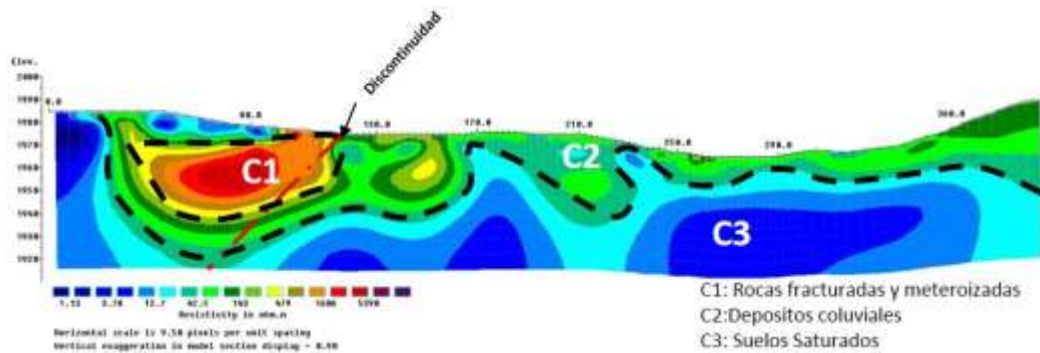
Figura 5. ERT – La Armenia 2, aplicado el método Wenner

La capa (C1) en este perfil presenta un rango de resistividades que se asigna al basamento rocoso no es continuo entre las capas geoelectricas, corresponde a los materiales con mayor resistividad en los sectores evaluados. En este sentido, a largo del perfil se observan anomalías aisladas con valores de resistividad eléctrica altos entre 42.5 Ohm hasta 5390 Ohm, es interpretado como materiales compactos generalmente rocas entre mediana y baja meteorización, se encuentra aflorando en la superficie y se extiende hasta 40 metros de profundidad. En efecto, las condiciones topográficas y geomorfológicas del terreno, más las condiciones geomecánicas de rocas a través de planos de discontinuidades, permiten que se produzcan filtraciones a niveles de depósitos de materiales volcánicos más profundos acumulándose entre capas de sedimentos granulares, limitados en profundidad por sedimentos cohesivos de paleo-suelos residuales.

En la capa (C2), corresponde a depósitos coluvio-aluvial en zona de un deslizamiento antiguo depositado en una ladera cóncava, que se evidencia en la superficie y se proyecta hasta 65 metros de profundidad, los valores de resistividad están en el orden de 42.5 a 143 Ohm, se evidencia filtraciones de agua debido a los rasgos de resistividades bajos en varios tramos del perfil eléctrico que llegan a profundidades aproximadamente de 5 m, los efectos geológicos de estos niveles de suelos saturados pueden provocar subsidencia antropogénica o asentamiento diferencial, así como agrietamientos en suelos blandos.

Mientras la capa (C3), son suelos arcillosos que corresponden a un lahar volcánico que contienen niveles de material depositados por volcanes cercanos, los mismos que se han meteorizado y que actualmente están saturados debido a grietas que permiten filtraciones de aguas superficiales. (Figura 5)

- La geofísica evidencia filtraciones de agua debido a los rasgos de resistividades bajas en varios tramos del perfil eléctrico (**ERT- La Armenia 2**) que llegan a profundidades aproximadamente de 5 m, los efectos geológicos de estos niveles de suelos saturados pueden provocar subsidencia antropogénica o asentamiento diferencial, así como agrietamientos en suelos blandos.

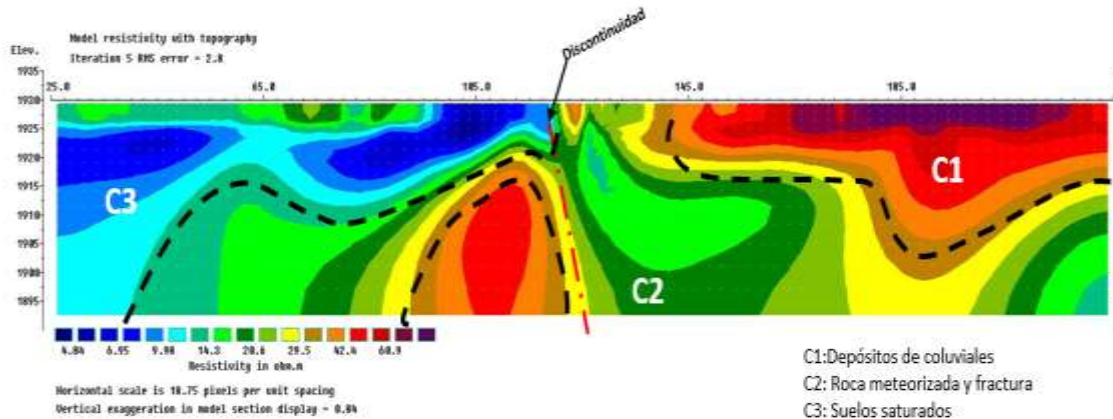
Figura 6. ERT – La Armenia 3, aplicado el método Schlumberger

En la capa (C1), se evidencia entre la cota de elevación 1930 y 1905 m.s.n.m, material depositado por antiguos lahares volcánicos, los valores de resistividad van entre 42,4 hasta 60.9 Ohm, mismos que se encuentran hasta 20 metros de profundidad.

La capa (C2), se encuentra en la cota de elevación 1930 y 1895 m.s.n.m, este material es depósito de gravas, limos y arenas, los valores de resistividad son de 14.3 hasta 29.5 Ohm, estos valores se los asocia con materiales semi-compactos productos de rocas muy meteorizadas.

Adicionalmente en esta capa se observa una discontinuidad que se proyecta desde la superficie hasta 35 metros de profundidad, esta estructura corta los materiales depositados y también permite probablemente las filtraciones de agua que erosionan el sustrato llevándolo al punto de inestabilidad.

La capa (C3), está conformada por depósitos de materiales finos como cenizas volcánicas con un nivel alto de saturación, se puede observar a lo largo de la vía como se encuentran depositados los materiales y que en algunos tramos del perfil tienden a estar cubiertos por material reciente de los volcanes activos como el Sangay. (Figura 6)

- En el perfil eléctrico (**ERT- La Armenia 3**) se observa una discontinuidad que se proyecta desde la superficie hasta 35 metros de profundidad, esta estructura corta los materiales depositados y también permite probablemente las filtraciones de agua que erosionan el sustrato llevándolo al punto de inestabilidad.

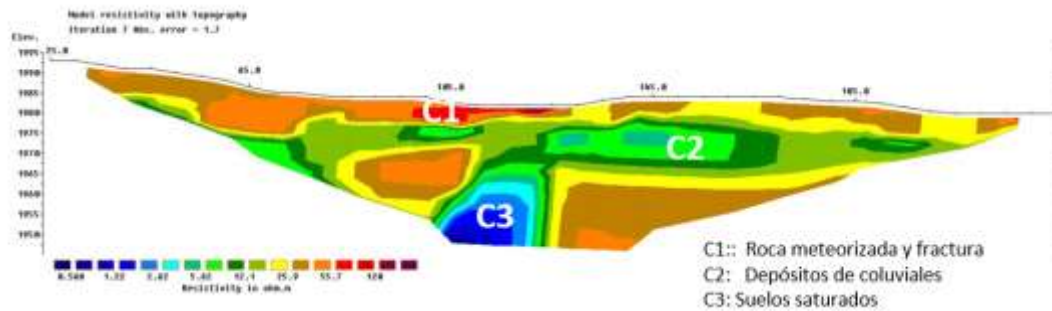
Figura 7. ERT – La Armenia 4, aplicado el método Slumberger, la fotografía corresponde al sector donde se realizó el ensayo.

La capa (C1), está conformada por materiales de resistividades altas, que son asociados a depósito de rocas producto de deslizamientos antiguos. Estos están aflorando en la superficie del camino.

La capa (C2) son suelo más inestable y susceptible a saturación, se encuentra entre 10 a 15 m de profundidad, delineados desde las secciones de tomografía, por paleo-canales donde los valores de resistividad están en el orden de 5.68 a 12.1 $\Omega.m.$, son depósitos de antiguos coluviales que contienen niveles sedimentarios saturados desde filtraciones de aguas de escorrentías.

En la capa (C3), en la cota de elevación 1965 y 1950 m.s.n.m. se localizan a una profundidad de 20 metros valores de resistividad que van desde 0.5 a 2.62 $\Omega.m$, estos valores son confrontables con los niveles de meteorización y alteración de las rocas, donde los menores valores son asociados a suelos duros residuales. (Figura 7)

- En el perfil eléctrico (**ERT- La Armenia 4**) indica una capa de suelo más inestable y susceptible a saturación se encuentra entre 10 a 15 m de profundidad, delineados desde las secciones de tomografía, por paleo-canales donde los valores de resistividad están en el orden de 5.68 a 12.1 Ω .m., son depósitos antiguos coluviales contienen niveles sedimentarios saturados desde filtraciones de aguas de escorrentías.

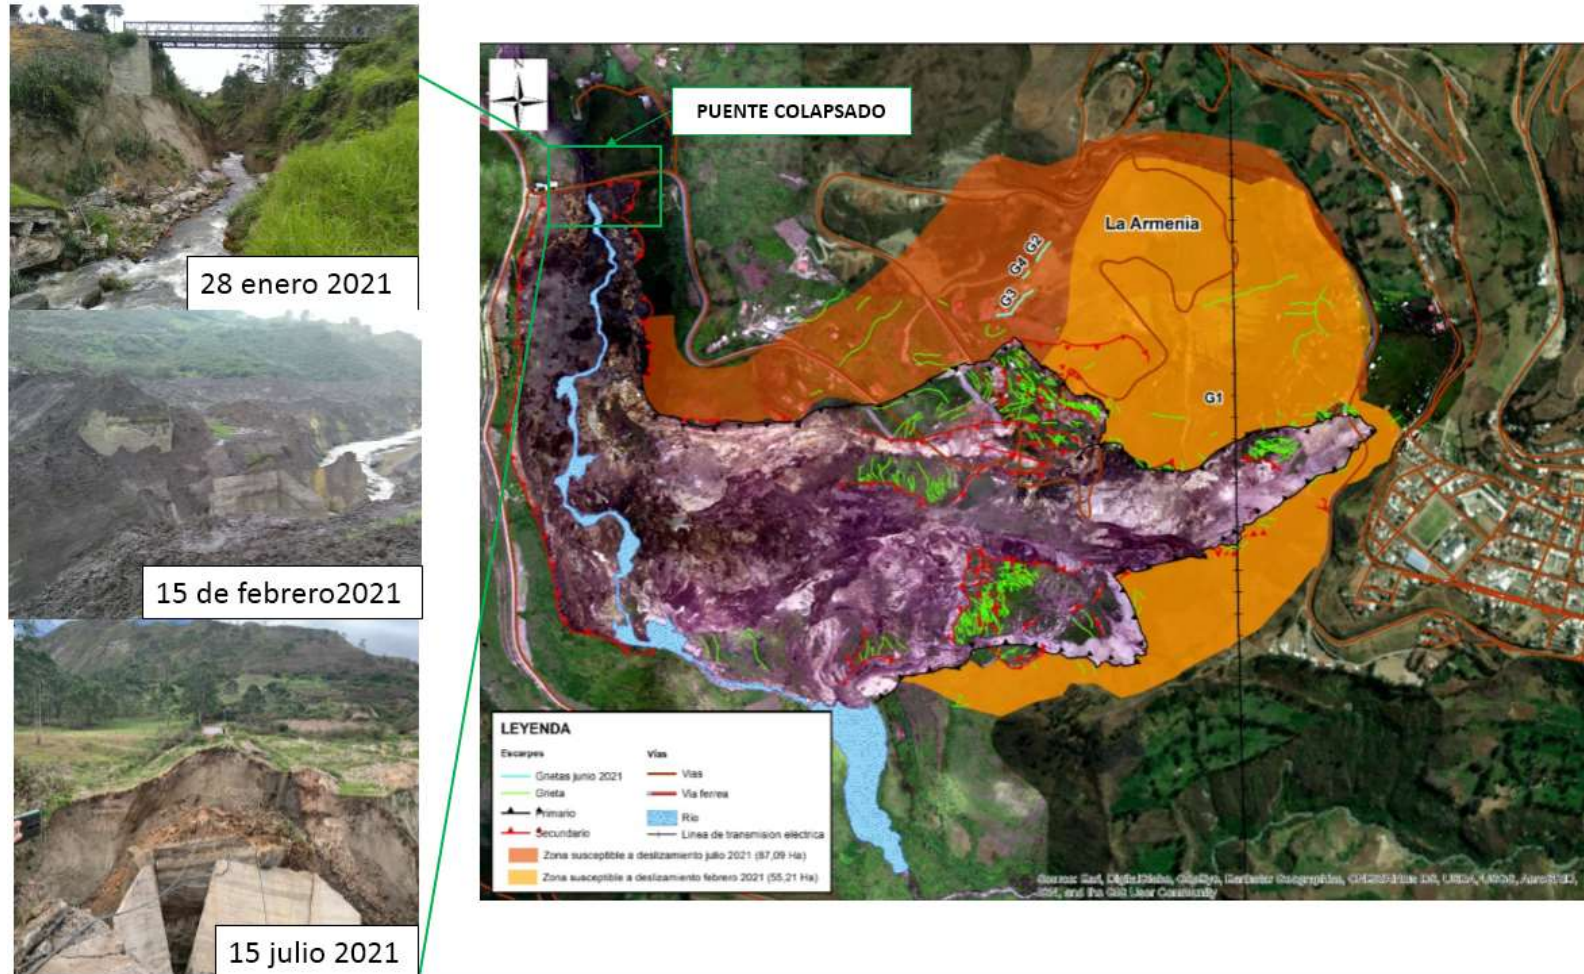
Figura 8: Mapa de ubicación con las zona susceptible a movimientos en masa en el sector La Armenia.

Las características de las grietas en el terreno (espesor, profundidad, longitud, dirección), así como la información levantada mediante geofísica, indican que existen movimientos internos y externos paulatinos que generan grietas de tracción debido a que se encuentran muy cercanos a los escarpes principales del deslizamiento ocurrido en el sector de La Armenia. Debido a esto, se ha considerado la ampliación del polígono de “Zonas susceptibles a deslizamiento”, basándonos en evidencias de la formación de nuevas grietas, las características del suelo y la descripción geológica proporcionada por el Instituto de Investigación Geológico y Energético (IIGE), considerando un área aproximada de 87,09 ha. (Fig. 8).

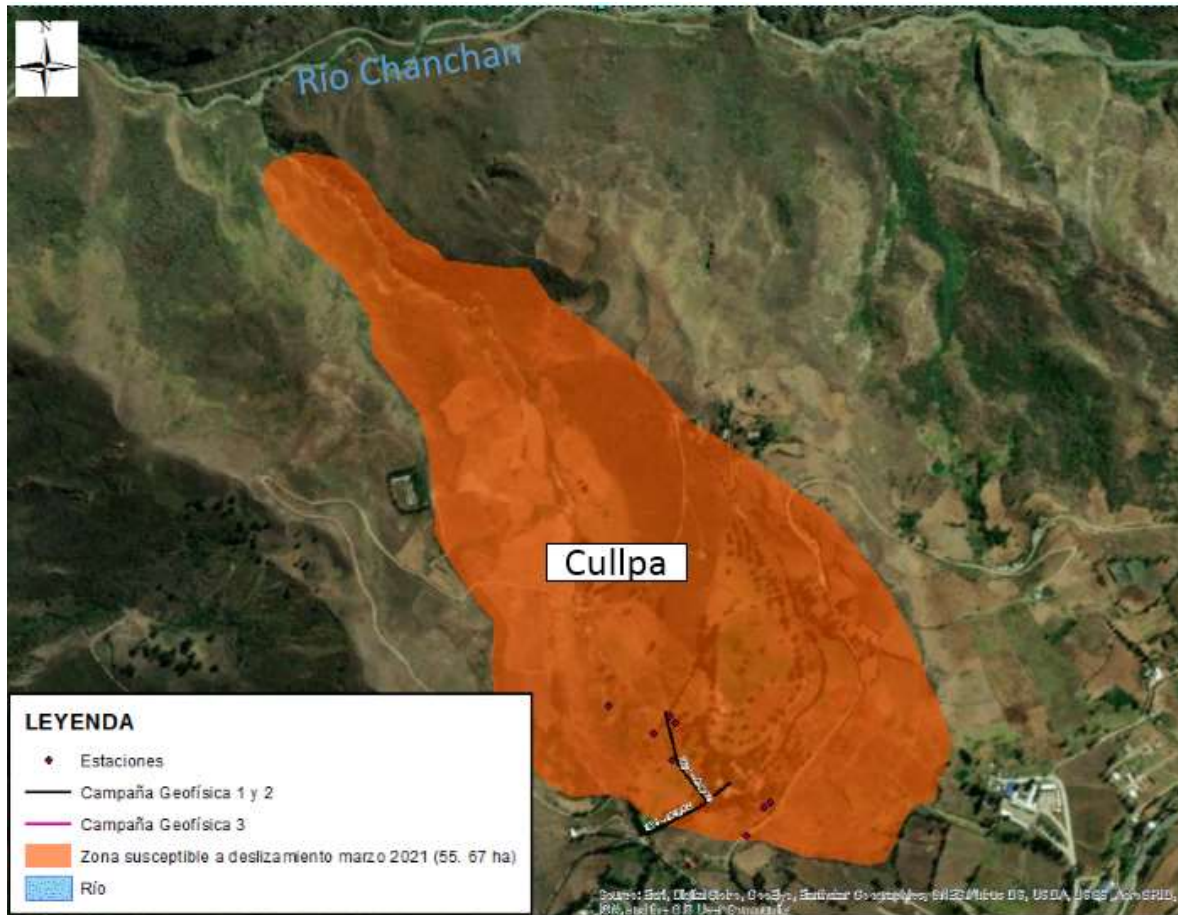
Figura 9: Mapa de ubicación con las zonas susceptibles a movimientos en masa en el sector La Culla.

De acuerdo a la inspección visual en superficie de las grietas encontradas y en función a la información levantada mediante investigación geofísica, se interpreta la existencia de una posible inestabilidad del terreno por encontrarse muy cercanas a la zona susceptible a deslizamientos, la cual fue generada anteriormente con el equipo técnico del Instituto de Investigación Geológico y Energético (IIGE) y el Servicio Nacional de Gestión de Riesgos y Emergencias (SNGRE), la misma que comprende un área aproximada de 55,21 ha en La Armenia. (Fig. 8) y 55.67 ha en el sector la Cullpa (Fig. 9). (Ver Anexo 3).

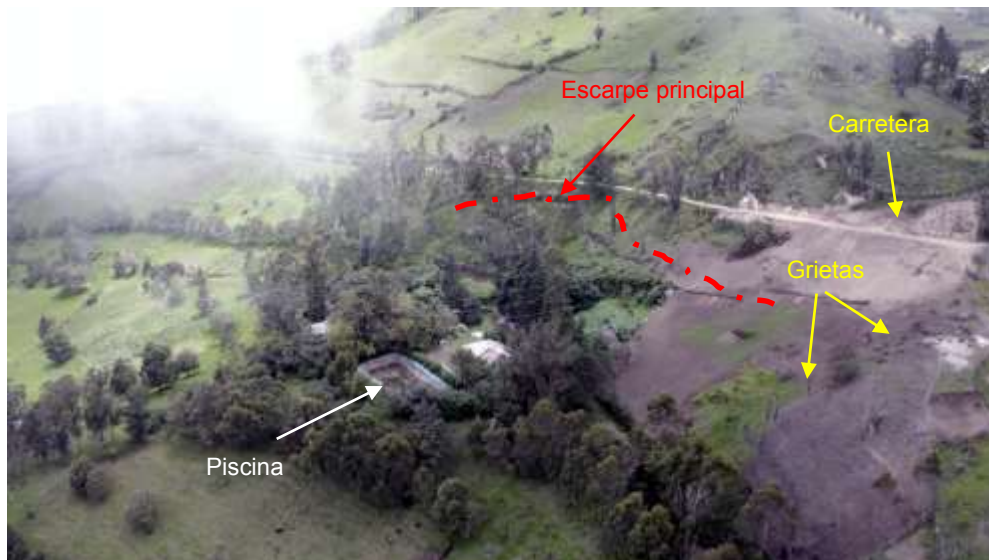
Figura 10. Vista panorámica de la carretera en el sector de Cullpa. (IIGE, febrero 2021)

Cabe mencionar, que esta última inspección técnica no se levantó información en el sector la Cullpa; sin embargo existe la delimitación del polígono de zona susceptible a movimientos en masa de ese sitio, el cual debe ser considerado para control y monitoreo. La inspección técnica realizada en el sector de Cullpa por el IIGE, permitió identificar zonas potencialmente inestables que se evidenciaron con la presencia de escarpe principal y grietas en el terreno, ver figura 9. Además, esta comunidad está sentada sobre rocas de origen volcánico y depósitos coluviales, litologías sobre las cuales se realizó la determinación de las características geológicas y su relación con la generación de movimientos en masa. (Figura 10)

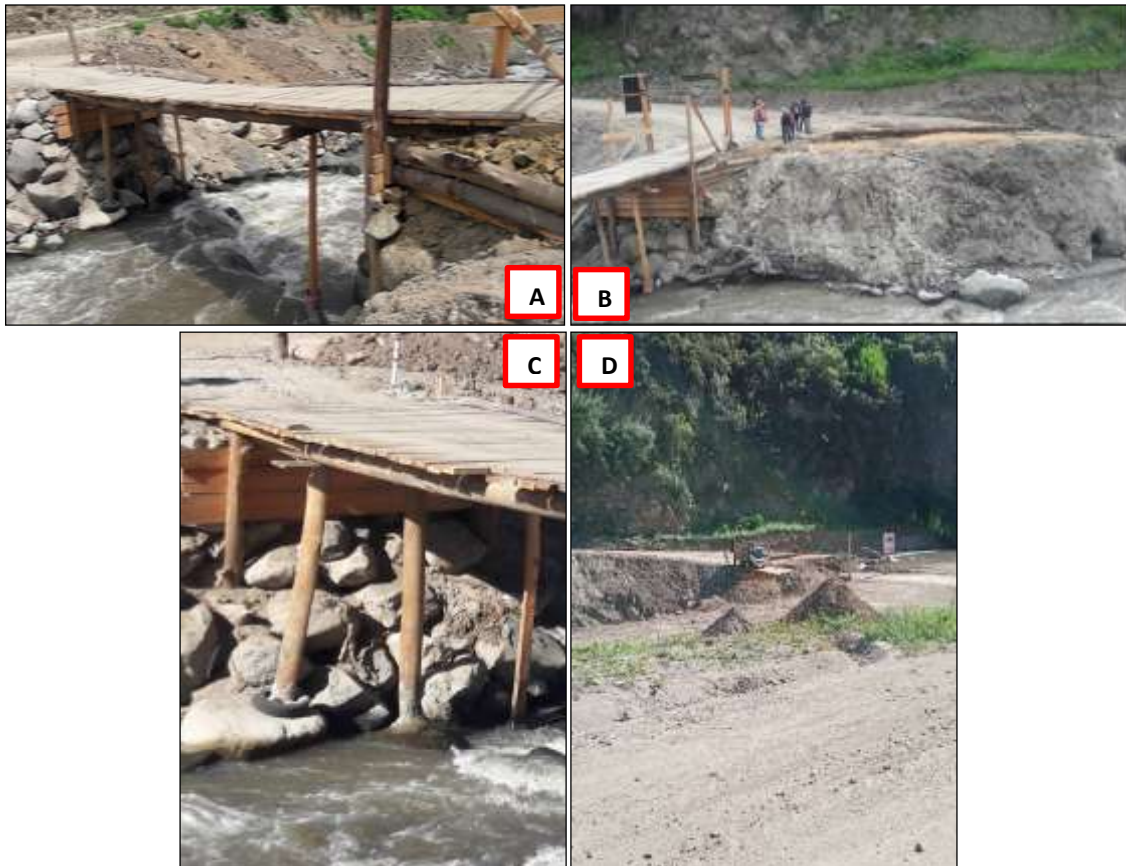
En la actualidad, la comunidad ha construido un puente de madera con una longitud de aproximadamente 18 m en la confluencia de los ríos Chanchán y Guataxi. Se puede observar que se redujo la sección hidráulica del cauce con rocas que sirven como apoyo para los estribos del puente, el mismo que se construyó sin ninguna consideración técnica, la altura entre el puente y el espejo de agua del río es aproximadamente 3 m.

En caso de tener un ligero incremento de caudales por escorrentía (etapa invernal), podría ocasionar la erosión del material fino que soporta las rocas que sirven como apoyo para los estribos del puente y colapsar. Se estima de forma preliminar que al producirse un nuevo flujo de lodo estos cauces se llenarían afectando al sector e interrumpiendo la comunicación vial por este sector.

El puente de madera se construyó con el objetivo de que pueda circular en una dirección solamente un vehículo (tipo camioneta), y se colocó una protección de seguridad con un candado para restringir el acceso de vehículos de mediana capacidad o pesados, lastimosamente no se cumple con el objetivo de seguridad ya que, se pudo observar el paso por el puente de un vehículo de mediana capacidad. Ver fotografía 5.

Fotografía 5. A) Puente implementado de manera antitécnica; B) Estribo derecho del puente sobre un relleno de lodo; C) Construcción de apoyos simples sobre las rocas, D) Vehículo de carga no permitido para el uso del puente.

- El puente de madera en la confluencia de los ríos Chanchán y Guataxí fue construido de manera antitécnica, se redujo la sección hidráulica del cauce con rocas para construir los estribos del puente y los apoyos o bases del puente que se sostienen de manera precaria con caña y madera, al tener un incremento del caudal podría ocasionar la erosión de las bases del puente y colapsar.

<p>Restringir el paso vehicular en el puente de madera construido en la</p>	<ul style="list-style-type: none"> • La Ley Orgánica del Sistema Nacional de Infraestructura Vial del Transporte Terrestre 	<p>GAD P CHIMBORAZO</p>
