COORDINACIÓN ZONAL DE GESTIÓN DE RIESGOS 03

INFORME DE ANÁLISIS DE AMENAZA

INFORME N°. SNGRE-IASR-03-2021-033

ASUNTO: Informe de inspección técnica a sectores de La Armenia ante un deslizamiento ocurrido el día 12 de febrero de 2021, el proceso de remoción continúa, se han reportado grietas en varios sectores.

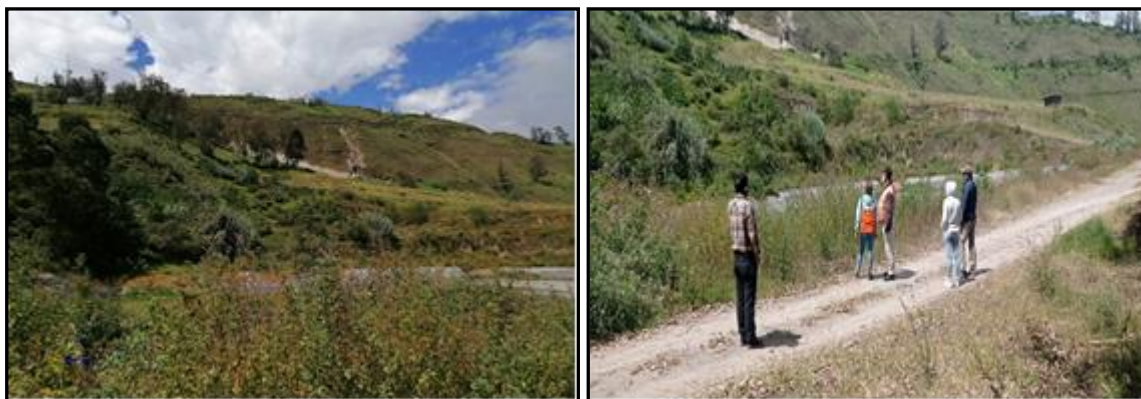
Fotos 1 y 2: Imágenes del sector de las piscinas de oxidación.

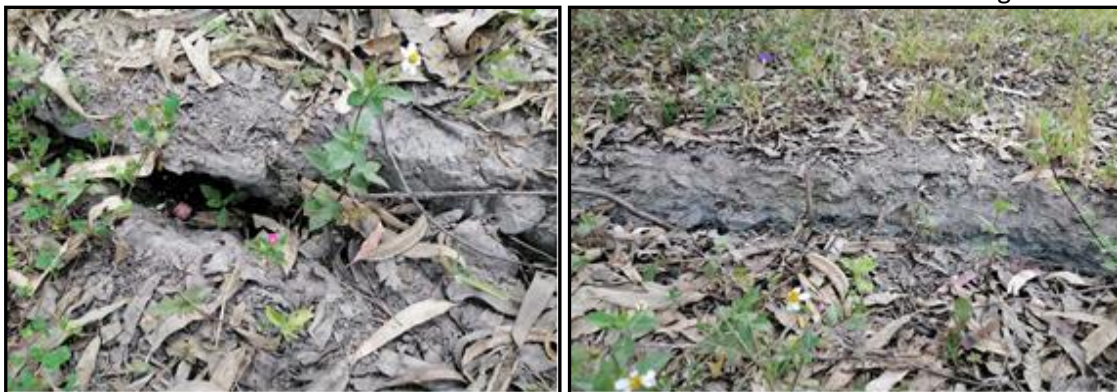
- Se determina que existen 6 viviendas ubicadas en la zona revisada, que al momento están habitadas.
- Al verificarse el apareamiento de nuevas grietas y el incremento de espesor en las existentes.

Fotos 3 y 4: Imágenes de grietas en el sector de las piscinas de oxidación.

- El GAD Municipal de Chunchi deberá solicitar la intervención del Gobierno Provincial de Chimborazo para que en el ámbito de sus competencias consideradas en las leyes de la República apoye la gestión y desarrollo del territorio bajo su jurisdicción: considerar el manejo técnico de las aguas de regadío (impermeabilización de canales, definir tiempos de riego por aspersión e indicaciones sobre su aplicación en taludes).
- El GAD Municipal de Chunchi, el Servicio Nacional de Gestión de Riesgos y Emergencia; El GAD Provincial deberán establecer un sistema de monitoreo de la zona del deslizamiento y así poder determinar si el sector es estable o continua en movimiento.

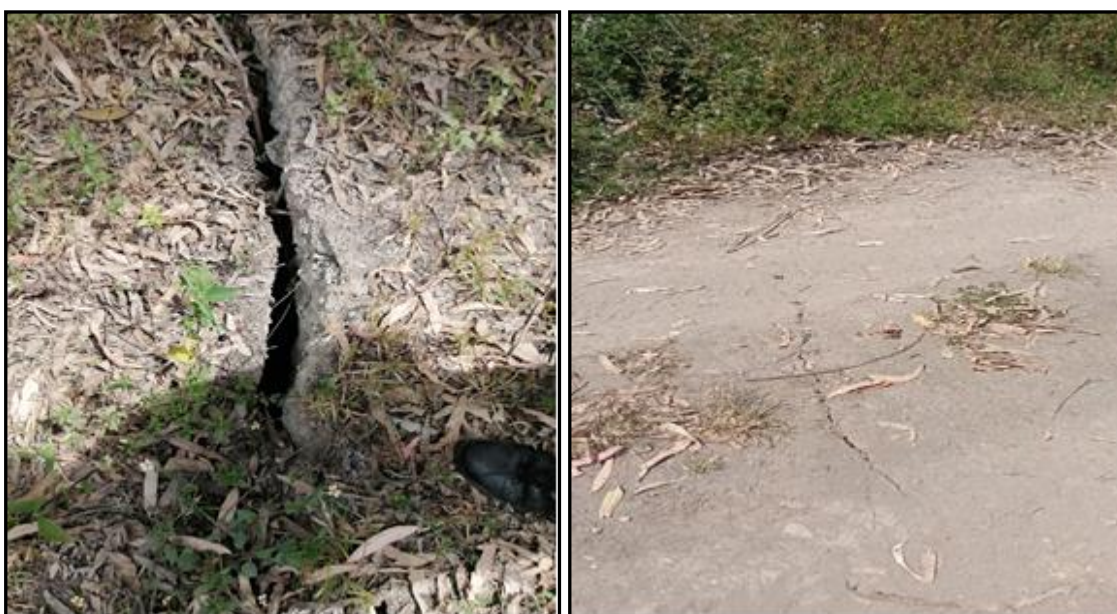
El sector revisado presenta nuevas grietas lo que nos indica que al momento se verifica que el sector todavía está en movimiento, se informe que existen alrededor de 6 viviendas habitadas.

Fotos 5 y 6: Imágenes de grietas en el sector de las viviendas.

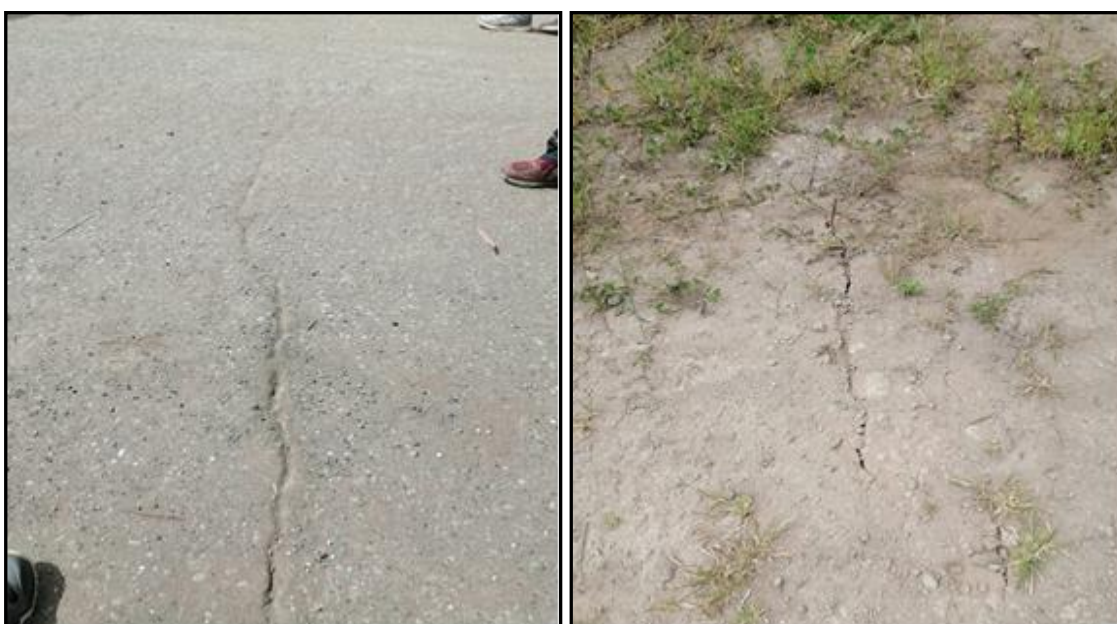
Fotos 7 y 8: Imágenes de grietas en el sector del antiguo botadero.

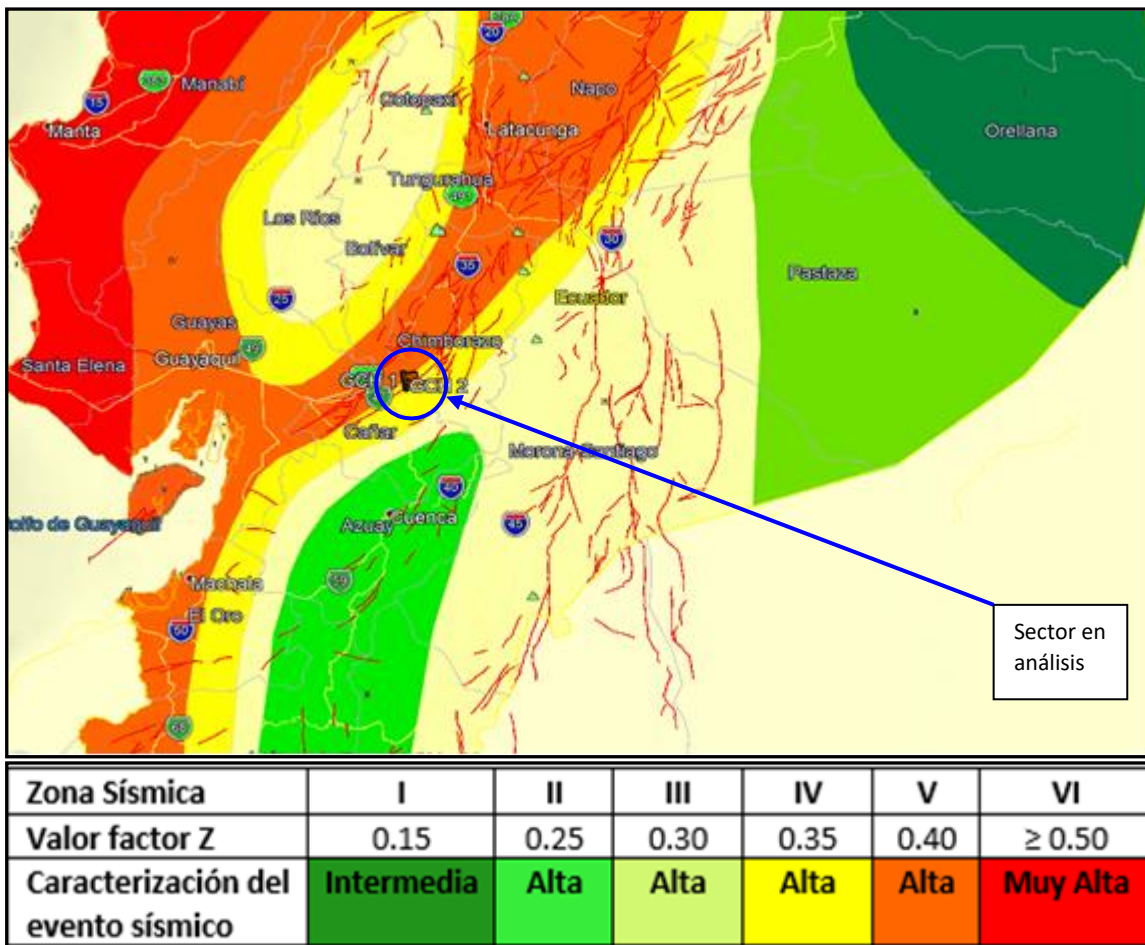
Imagen 2: Ubicación espacial del sitio en el mapas sísmico de la Nec 2015

Según el mapa de zonificación sísmica para propósitos de diseño utilizado en la Norma Ecuatoriana de Construcción (NEC), el sitio en estudio se encuentra en la zona sísmica V por su valor de aceleración máxima en roca de 0,35 g correspondiente a un periodo de retorno de 475 años; lo cual indica que el sitio se encuentra en una zona de alta amenaza sísmica (Anexo 2: Mapa Sísmico de la NEC 2015). La estabilidad de la zona está relacionada con procesos tectónicos erosivos.

- De forma preliminar se ha considerado el análisis sísmico donde se ha definido que el sitio se encuentra ubicado en una zona con un factor de Pseudoaceleración correspondiente a 0,4 g con un nivel de riesgo alto.

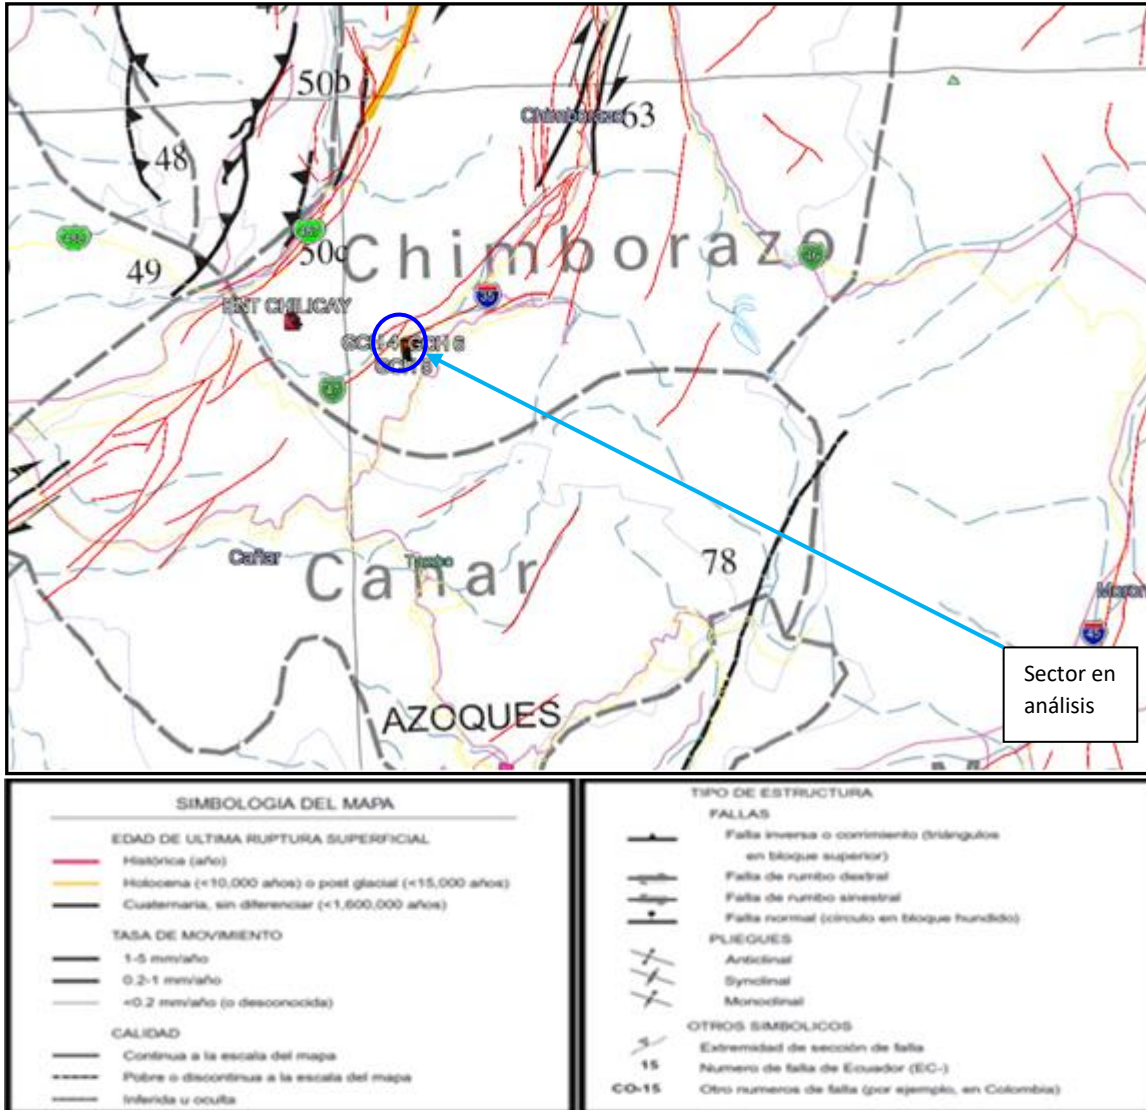
Imagen 3: Ubicación espacial del sitio en la mapa de pliegues y fallas de Ecuador

De acuerdo con el Mapa de Fallas Cuaternarias y Pliegues de Ecuador y sus regiones oceánicas adyacentes (2003) (Anexo 3: Mapa de Fallas Geológicas), se identifican fallas cercanas al sitio de estudio en un rango aproximado de 20 km, las mismas que se describen a continuación: con la presencia de la Falla el Achote a una distancia aproximada de 3 km; la EC-50 Pallatanga fault zone; EC-50c Southern section, presenta una tasa de movimiento anual probable <1 mm/año, y de tipo Dextral reverso.

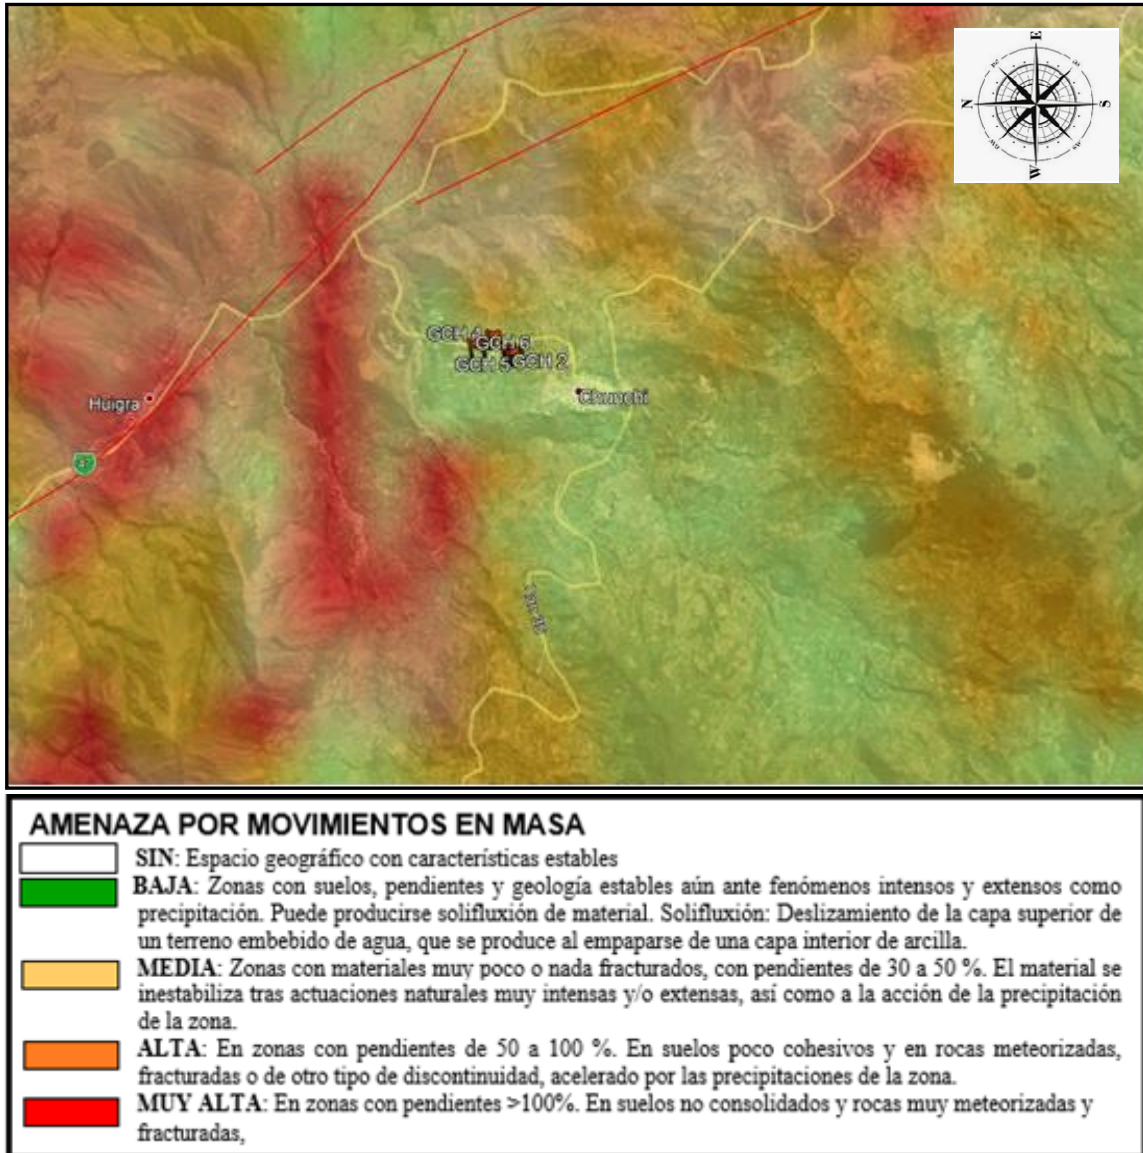
Imagen 2: Ubicación espacial del sector con niveles de amenaza por deslizamiento.

El sitio se encuentra en una zona de relieve montañoso, con un talud inestable de pendientes escarpadas sobre el 50%, el sector se caracteriza por presentar suelos de textura franco arenosa arcillosa, que por efectos de la lluvia se producen flujos de lodo.

- Al realizar el análisis del sitio se determina que: el lugar donde parte el deslizamiento tiene un nivel de amenaza Alta; a saber: **MEDIA**: Zonas con materiales muy poco o nada fracturados, con pendientes de 30 a 50 %. El material se inestabiliza tras actuaciones naturales muy intensas y/o extensas, así como a la acción de la precipitación de la zona, a saber: **BAJA**: Zonas con suelos, pendientes y geología estables aún ante fenómenos intensos y extensos como precipitación. Puede producirse soliflucción de material. Soliflucción: Deslizamiento de la capa superior de un terreno embebido de agua, que se produce al empaparse de una capa interior de arcilla; se estima de forma preliminar que la afectación se produce al crearse un cauce para el flujo de materiales que desciende.
