**SUBSECRETARÍA DE GESTIÓN DE LA INFORMACIÓN Y ANÁLISIS DE
RIESGOS**

INFORME N°. SNGRE-IASR-08-2021-036

ASUNTO: Análisis y actualización de las zonas de susceptibilidad a deslizamientos del sector de La Armenia

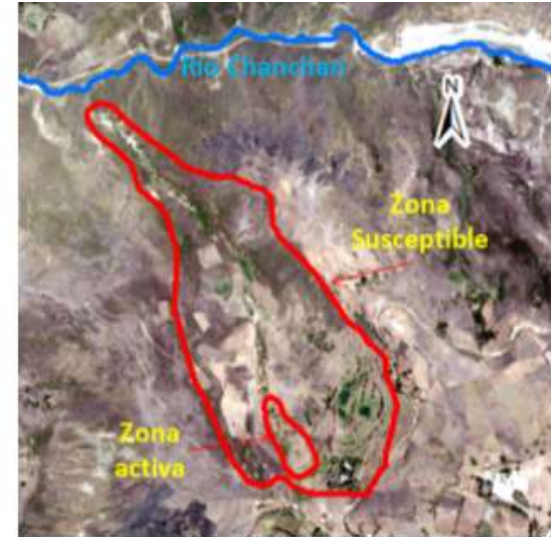
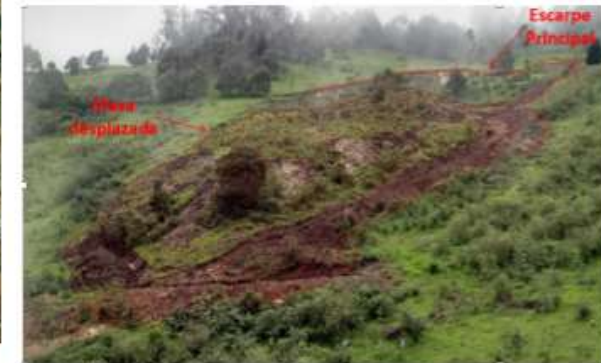
Figura 9: Mapa de ubicación con las zonas susceptibles a movimientos en masa en el sector La Culla.

De acuerdo a la inspección visual en superficie de las grietas encontradas y en función a la información levantada mediante investigación geofísica, se interpreta la existencia de una posible inestabilidad del terreno por encontrarse muy cercanas a la zona susceptible a deslizamientos, la cual fue generada anteriormente con el equipo técnico del Instituto de Investigación Geológico y Energético (IIGE) y el Servicio Nacional de Gestión de Riesgos y Emergencias (SNGRE), la misma que comprende un área aproximada de 55,21 ha en La Armenia. (Fig. 8) y 55.67 ha en el sector la Cullpa (Fig. 9). (Ver Anexo 3).

Cabe mencionar, que esta última inspección técnica no se levantó información en el sector la Cullpa; sin embargo existe la delimitación del polígono de zona susceptible a movimientos en masa de ese sitio, el cual debe ser considerado para control y monitoreo. La inspección técnica realizada en el sector de Cullpa por el IIGE, permitió identificar zonas potencialmente inestables que se evidenciaron con la presencia de escarpe principal y grietas en el terreno, ver figura 9. Además, esta comunidad está sentada sobre rocas de origen volcánico y depósitos coluviales, litologías sobre las cuales se realizó la determinación de las características geológicas y su relación con la generación de movimientos en masa. (Figura 10)

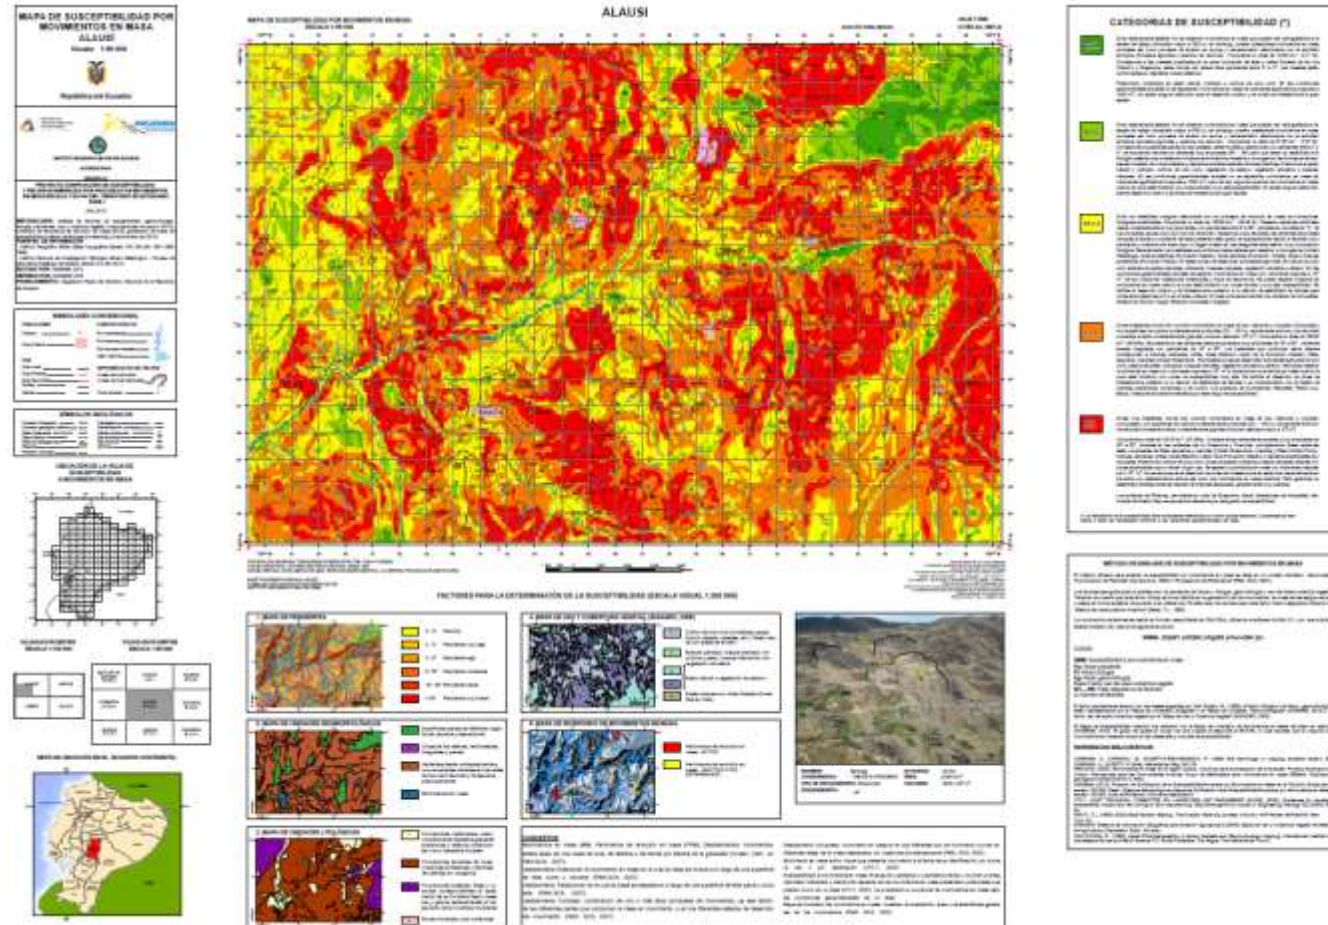
ANEXO 1: Mapa de susceptibilidad a movimientos en masa, elaborado por el IIGE

En la actualidad se evidencia que el suelo está perdiendo humedad disminuyendo su volumen, ya sea por condiciones climáticas y/o escurrimiento natural. Así mismo, en el informe del Instituto de Investigación Geológico y Energético (IIGE) realizado en el mes de marzo de 2021, se han identificado zonas inestables en los sectores La Armenia y la Cullpa. El área delimitada como zona susceptible a deslizamientos concuerda con la litología (derrumbe) descrita en el mapa geológico levantado en el mes de febrero de 2021. (Ver Anexo 2)
